Undercentral UC-50

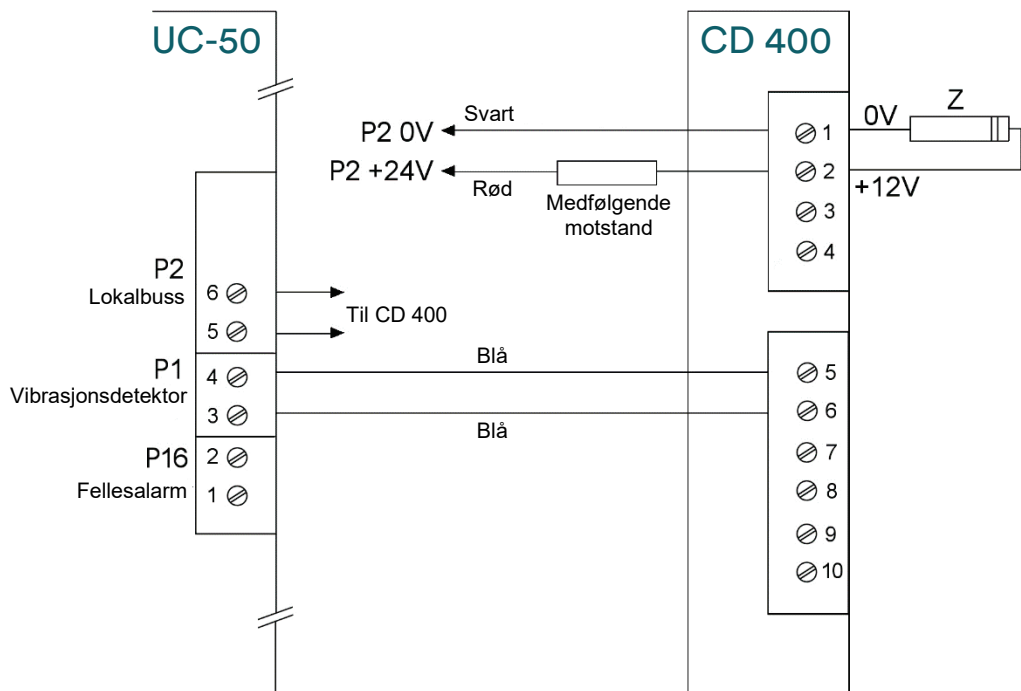
Les det vedlagte informasjonsbladet om detektoren. Der beskrives øvrige tilkoblinger, funksjoner og innstillingsmuligheter.

Programmer inngang P1 som sabotasje i R-CARD M5 MEGA.

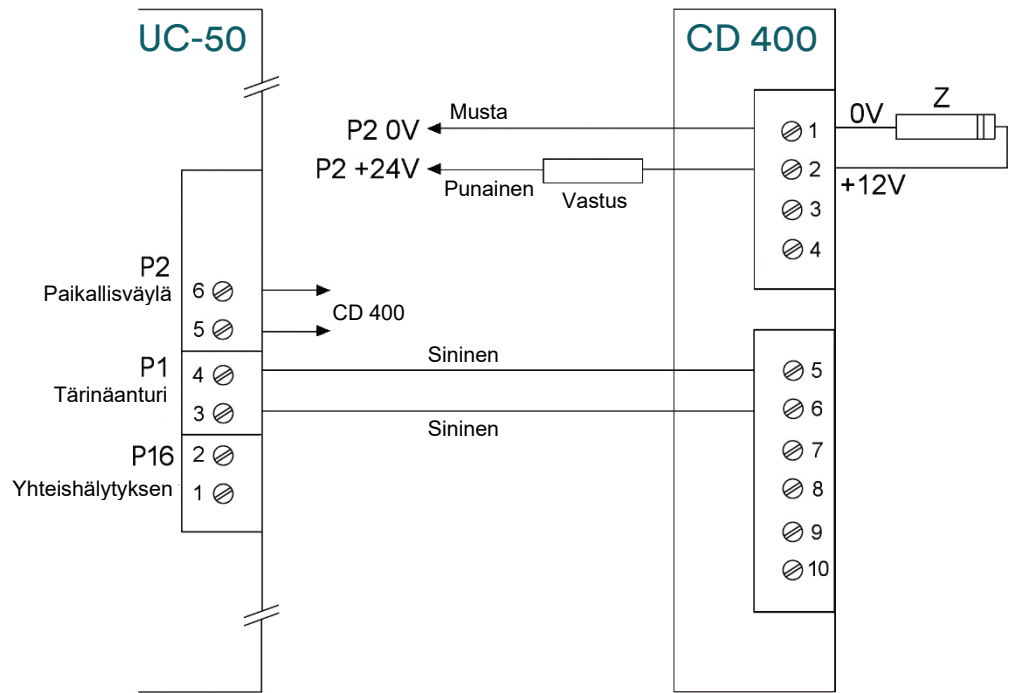
Tutustu myös anturin mukana tulevaan tietolehtiseen. Se sisältää ohjeet herkkyuden säätöön jne.

Ohjelmoi tulo P1 sabotaasia varten R-CARD M5 MEGAssa.
